CAPATECT SKÖTSEL OCH UNDERHÅLL

SKÖTSEL OCH UNDERHÅLL.

CAPATECT FASADSYSTEM.

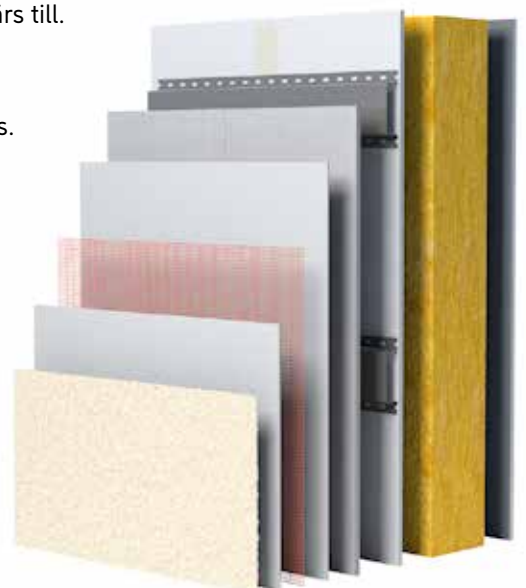
MEKANISKA SKADOR PÅ CAPATECT VENTO E

Lagning där Capaboard Fasadskiva är skadad:

1. Skadad Capaboard Fasadskiva skärs ut och ny passbit av Capaboard skärs till.
2. Upplaget för passbiten skall vara minst 30 mm på underliggande läkt.
3. Skivan monteras med Ventoskruv i underliggande läkt.
4. Nytt putsbruk/armeringsbruk av samma kvalitet som befintligt appliceras.
5. Ny armering appliceras i det våta bruket med överlappning med minst 100 mm på den befintliga armeringen
6. Applicera Putsgrund 610 och ytputs i enighet med tidigare yta.

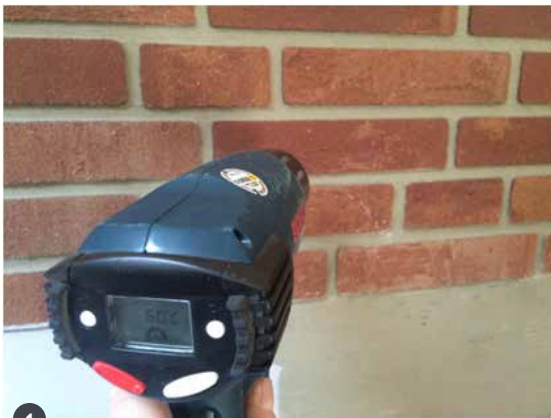
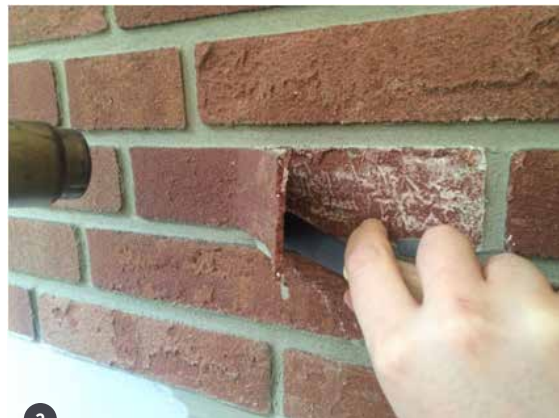
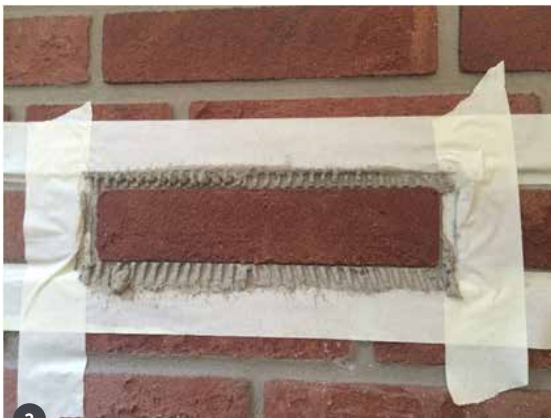
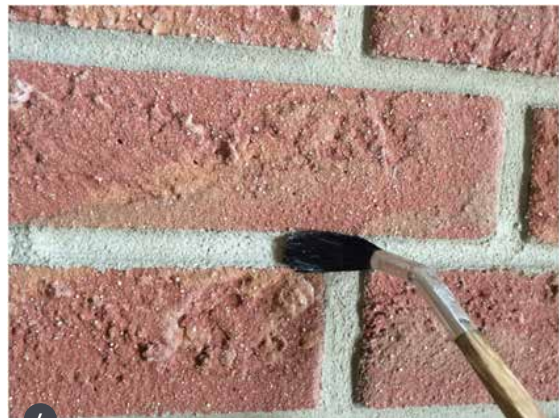
MEKANISKA SKADOR PÅ MELDORFER DEKORTEGEL

1. Värm den skadade stenen med varmluftspistol (ca 60°C) med svepande rörelser.
2. Avlägsna stenen försiktigt med t ex en spackel och rengör underlaget genom slipning eller skrapning.
3. Maska av och applicera erforderlig mängd Meldorfer 080-bruk och tryck den nya stenen i position.
4. Pensla ut 080-bruket med fin pensel till anslutande ytor.

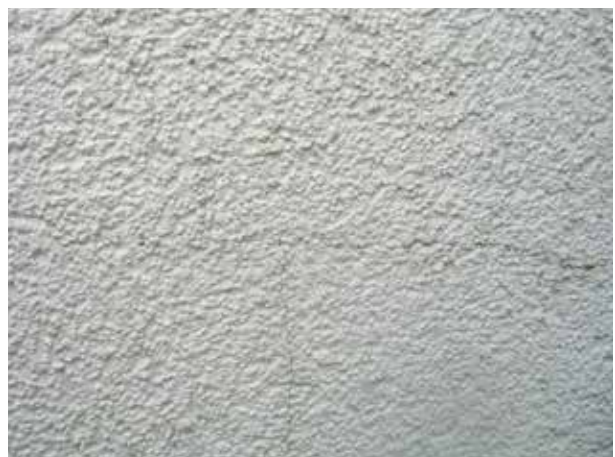
SPRICKBILDNING

Vid upptäckt av sprickbildning i fasaden är en analys av orsaken till sprickbildningen nödvändig. Kontakta utförande entreprenör eller din representant på Caparol för en analys.

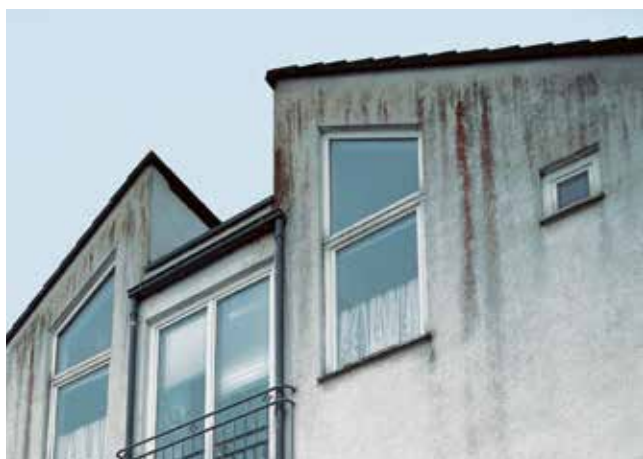
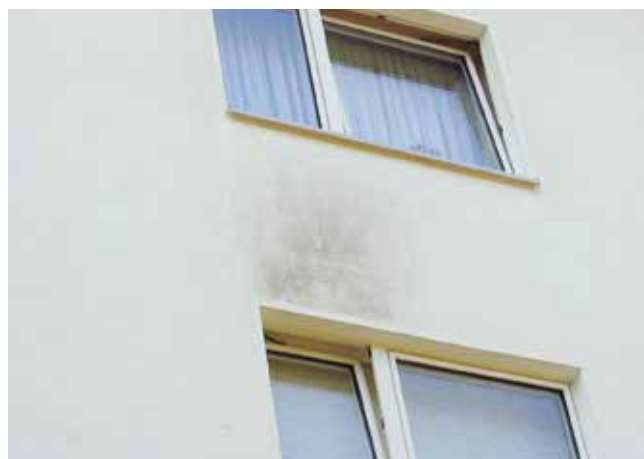
NEDSMUTSNING OCH NEDSLITNING, VITTRAD/KRITANDE YTA

1. En tvätt skall alltid lämna bärkraftigt underlag för vidare behandling. Vi rekommenderar därför en provtvätt för att säkerställa rätt val av tvättmetod.
 - Tvätta med högtryckstvätt med varmvatten, max 60°C, 40 bar. Låt underlaget torka ut ordentligt. Vid spolning med högtryckstvätt skall strålen riktas vinkelrätt mot underlaget, undvik att rikta strålen direkt mot anslutningar som dörr- och fönsteröppningar samt andra genomföringar i fasaden. Avståndet mellan fasadytan och munstycket skall vara minst 30 cm.
 - Fukta/spola ytan med t.ex. en trädgårdsslang. Därefter påförs fasadtvättmedel och skrubbas med borste vid behov. Därefter sköljs ytan noggrant.
